Informe correspondiente a la evaluación técnica realizada a los Deslizamientos ocurridos en el poblado Carlos Díaz, Tamboril y a los poblados de Palo Quemado, La Cumbre de Juan Veras y al Parador Don Pedro ubicados en la Carretera Turística de Santiago – Puerto Plata.

Santo Domingo
24 de febrero 2009

Informe correspondiente de la Comisión Técnica del Servicio Geológico Nacional, sobre la visita de evaluación de campo realizada el día 17 de febrero del 2009 en la zona donde ocurrió el deslizamiento en el poblado de Carlos Díaz y a la Carretera Turística de Puerto Plata.

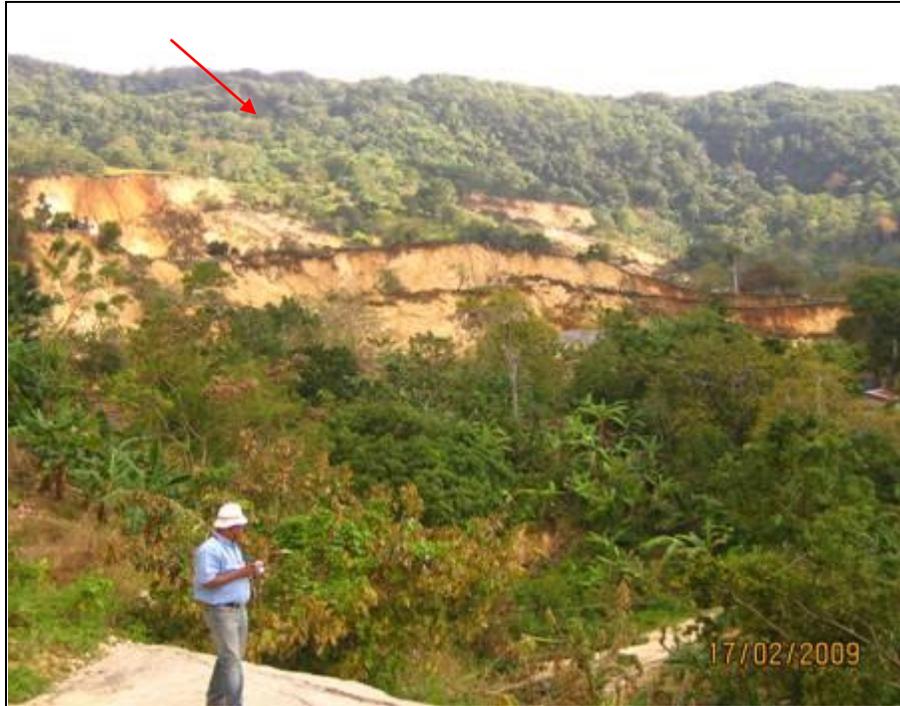
- Formación Villa Trina representada por calizas micríticas y calizas arrecifales se localizan en la parte superior del deslizamiento y aparecen totalmente cubiertas de vegetación. Se ubican como una especie de casquete en la parte superior de la elevación. Estas calizas se encuentran afectadas por el proceso de disolución con abundantes oquedades lo que facilita que durante la precipitación se facilite la infiltración de las aguas (ver foto no 1).

Foto no 1 Vista parcial de la corona del deslizamiento con la flecha roja se señala el casquete de calizas de la Fm Villa Trina.

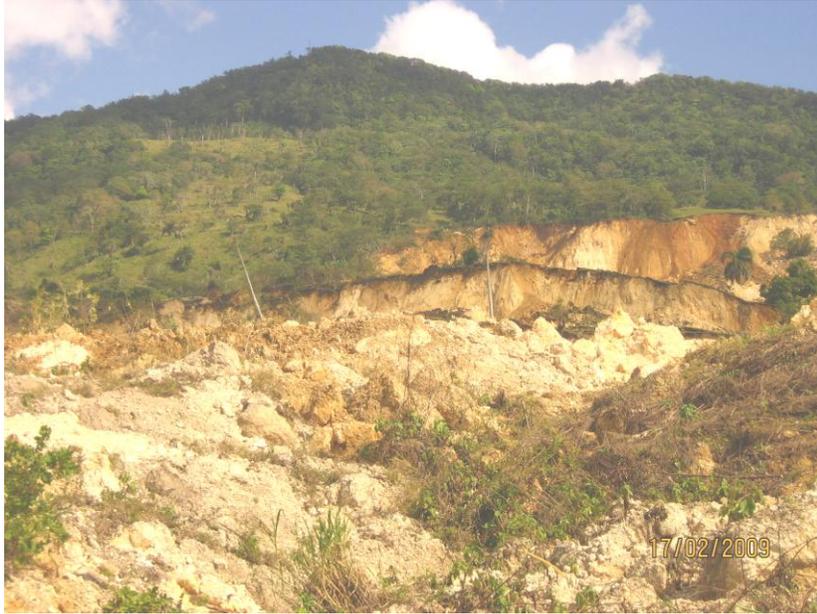
- Depósitos coluviales constituidos por Bloques, cantos, gravas y arcillas de origen gravitacional formados a expensa de la desintegración mecánica de las calizas. Estos depósitos se caracterizan porque se acumulan a lo largo del talud donde logran un equilibrio temporal relativo, el cual se puede ver afectado por la llegada de eventos hidrometeorológicos súbitos. (ver foto no 2) Estos depósitos descansan encima de la Fm La Toca.

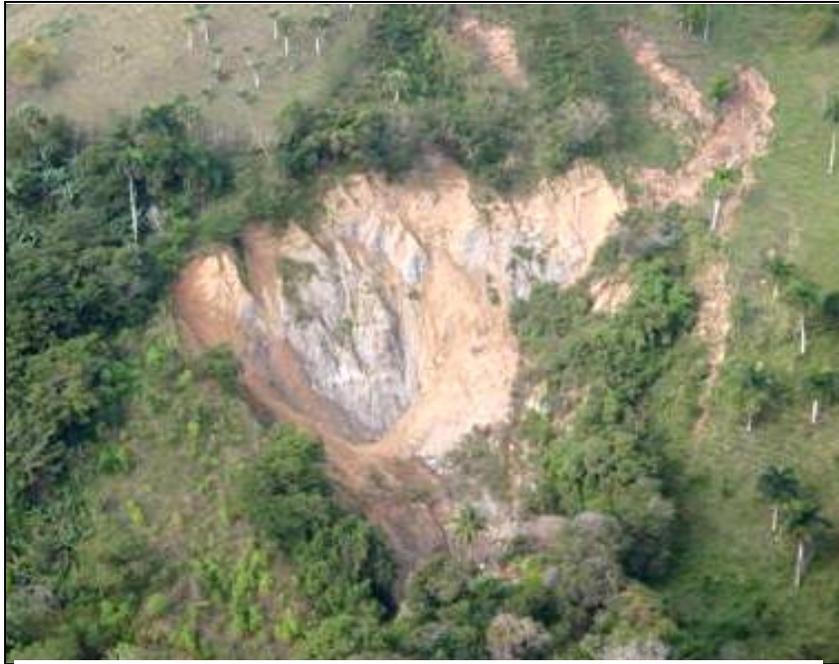
- Formación La Toca la cual está conformada por una alternancia rítmica de areniscas y arcillas. Sobre esta formación descansan los depósitos coluviales y prácticamente se puede considerar que esta secuencia sirvió de rampa para el desplazamiento del material movilizado aguas abajo. En la foto no 3 se puede observar las areniscas que afloran a través del Talud.

Foto no 3 En la foto se puede observar como afloran las arcillas grises las cuales facilitan el movimiento del material.

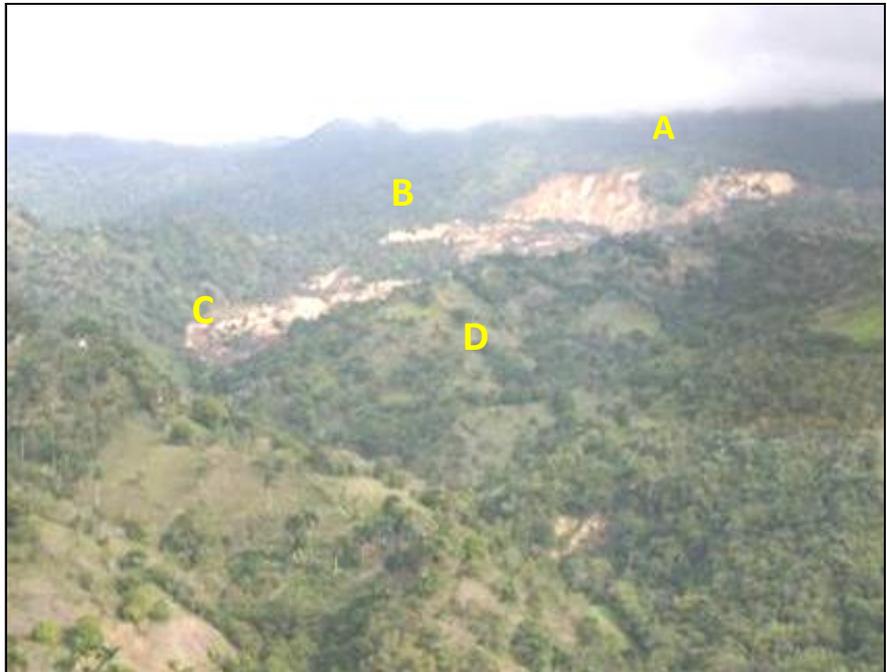
los depósitos coluviales movilizados. Observando la foto no 4 se pueden ver:

A - área de las calizas con gradiente muy alto

B – material movilizado

C – lengua del deslizamiento

D – relieve colinoso con cotas entre 450 – 500 metros.

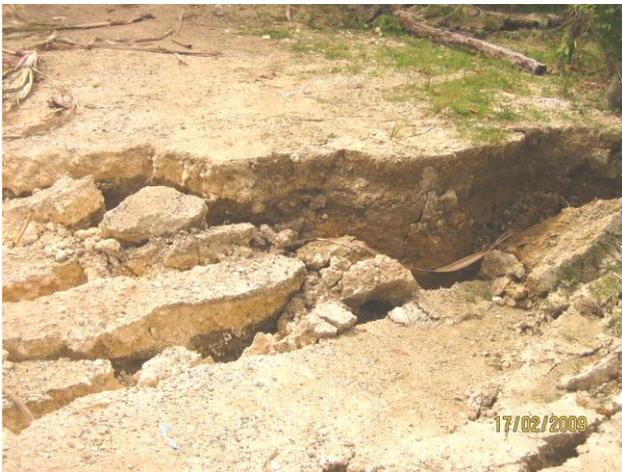
Foto no 5

La orientación de los pliegues principales en echelon de los pliegues menores y fallas (mayores y menores) (ver fotos no 5 y no 6), es compatible con el tipo de deformación consiguiente de los regímenes tectónicos transpresivos.

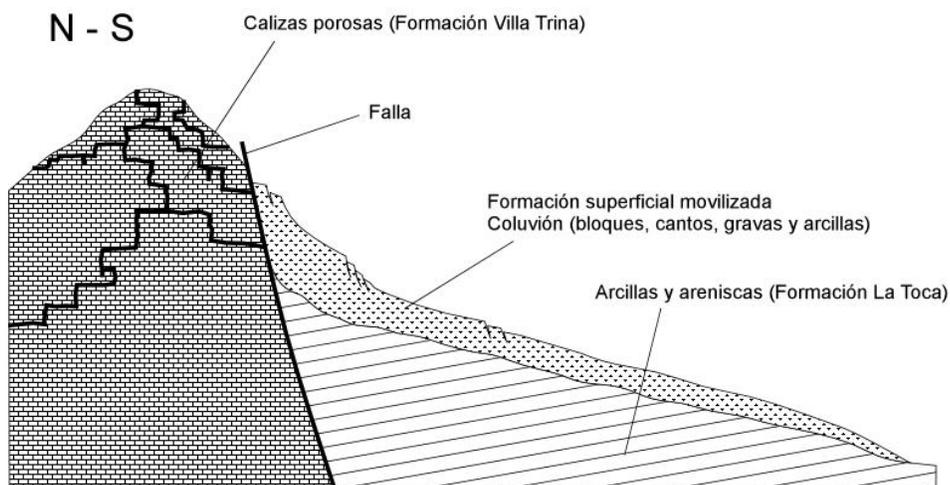
Figura no 3

- La geología del área sugiere la presencia de secuencias estratigráficas que se combinan en el medio, en la parte alta del sistema montañoso afloran las calizas las cuales se encuentran afectadas por la carstificación formando un relieve tipo cónico con abundantes oquedades. Estas calizas se encuentran meteorizadas y han generado material desintegrado con una componente carbonatada importante que se ubica al pie de las calizas y se deposita como coluviones en la ladera (ver figura no 3).

Estas coluviones están constituidas por bloques, cantos, gravas y arcillas que se convierten en un material susceptible a la movilización por su capacidad de disgregación. Otro elemento a considerar es la presencia de diaclasas y fracturas importantes que indican los efectos de la tectónica regional donde las fallas tienen una dirección media O-NO, y la abundante presencia de pliegues en echelon (escalonados) que predominan en esta región.

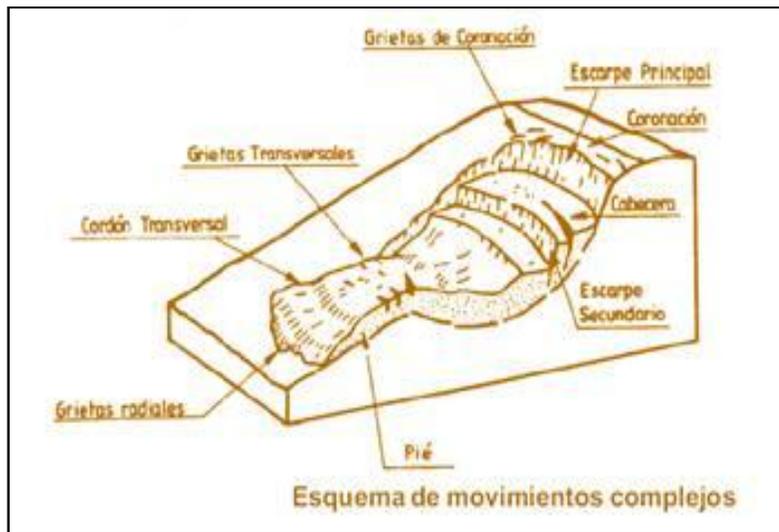
Figura no 4

El deslizamiento por la naturaleza del tipo de movimiento se puede considerar complejo, pues se trata de un deslizamiento grande donde aparecen mecanismos combinados debido a una larga evolución que va de movimientos primarios y reactivaciones hasta episodios de aceleración (ver figura no 4).

- Por el grado de actividad se puede considerar **Activo**, ya que presenta movimientos primarios y reactivaciones.
- Por la velocidad de propagación de los materiales se considera **rápido** $>1.5 \text{ m/día}$ a **5 m/seg.**

- Por la profundidad de la superficie de rotura **semiprofundo entre 2 – 10 m.**
- Por el mecanismo de movilización es **complejo**

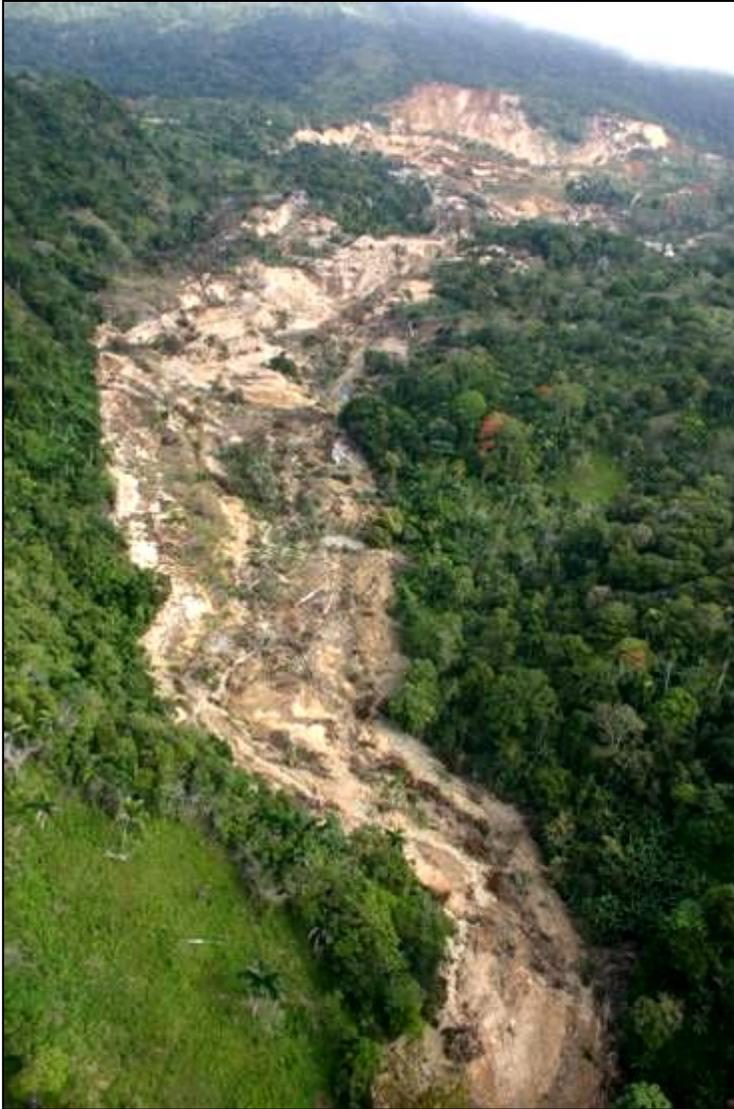
Foto no 7

Para lograr dicha zonificación han sido tenidos en cuenta una serie de factores. El más importante y evidente es la delimitación de la zona (ver foto no 7) que fue afectada por deslizamientos durante los eventos del 10 y 12 de febrero.

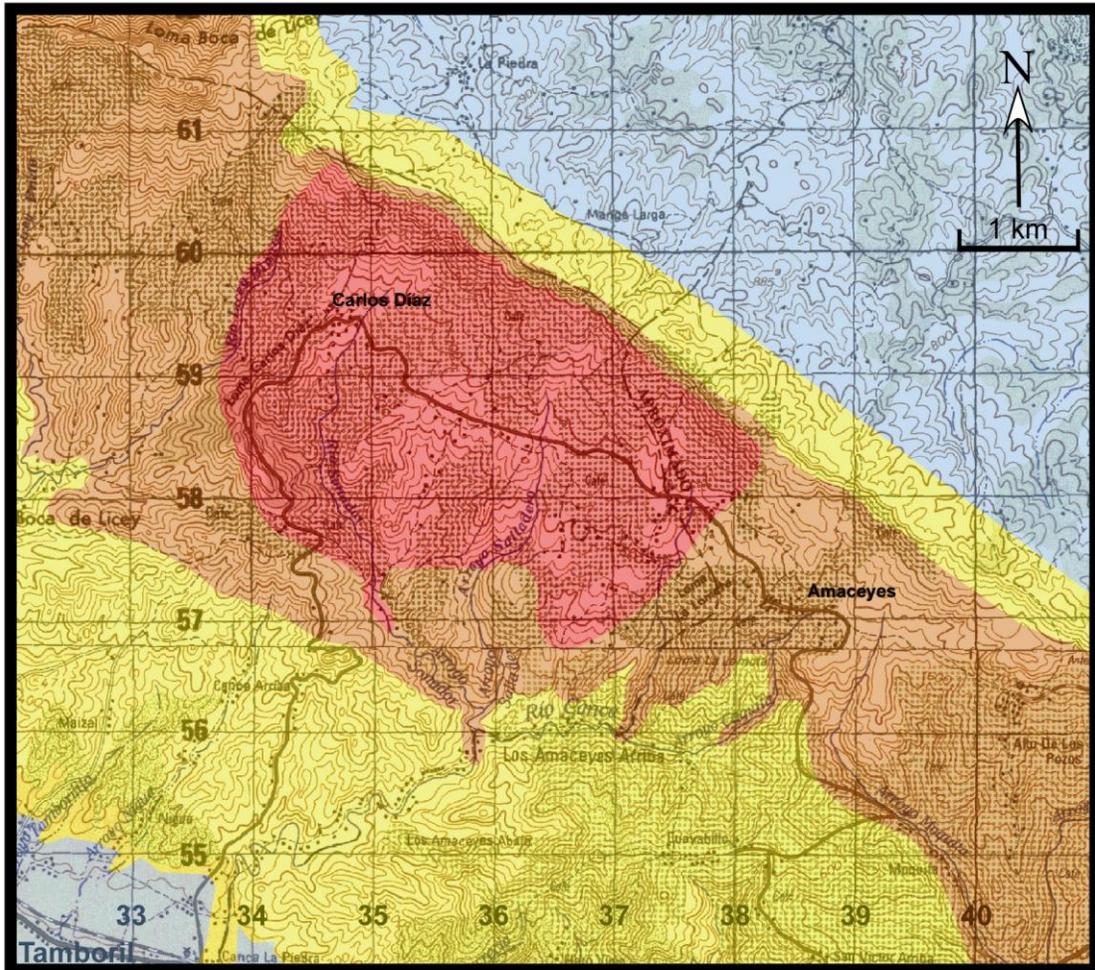
Figura no 5

Peligrosidad alta (color rojo). Con una superficie total de 11,5 km², comprende las siguientes áreas:

-Área movilizada en los eventos recientes de los días 10 y 12 de febrero.

-Áreas que podrían mobilizarse de forma inminente como resultado de la inestabilidad provocada por los deslizamientos recientes.

Peligrosidad media (color naranja). Con una superficie total de 19,75 km², comprende las siguientes áreas:

-Áreas con una elevada susceptibilidad a deslizamientos, pero que no presenta indicios de haber sido movilizada en los eventos recientes de los días 10 y 12 de febrero. Puede verse afectada en caso de que las condiciones climáticas favorezcan el medio.

4. El área roja delimitada en el mapa de amenazas representa el área de amenaza actual, donde se activó el deslizamiento con movimientos de gran magnitud, el cual se extiende hacia el oeste hasta la pequeña cuenca correspondiente al río Licey Blanco. Hacia el sur se extiende por el cauce del Río Sonador hasta la confluencia con el Arroyo Saltadero, hacia el este hasta las proximidades del Río Canca y Loma La Lometa. Esta área cubre una superficie aproximada de 11.5 km².

5. El área naranja delimitada en el mapa de amenaza representa un área de amenaza potencial, pues se encuentra dentro de un polígono que ha presentado evidencias de movimientos de alta a media susceptibilidad. Esta área cubre una superficie aproximada de 19.75 km².

6. El área amarilla delimitada en el mapa de amenaza representa las áreas cuya potencialidad es baja, pero que no deben ser excluidas del análisis, pues los factores condicionantes que actúan para que ocurran estos fenómenos se manifiestan en menor grado, pero pueden activarse en condiciones eventuales hidrometeorológicas. Esta área cubre una superficie aproximada de 22.75 km².

7. El área azul delimitada en el mapa de amenaza representa las áreas de muy baja potencialidad, que se localizan en la parte alta correspondiente a las calizas que afloran en la región y las partes bajas en Tamboril que no han sido afectadas, pero en que pudiera activarse otro tipo de movimiento. Esta área cubre una superficie aproximada de 18 km².

- Se debe proceder a la evacuación inmediata y a la prohibición de construcción de cualquier tipo de infraestructuras en las áreas sombreadas en color rojo, pues pueden verse movilizadas de forma inminente.

- Debe realizarse de inmediato un estudio detallado del área sombreada en color naranja para evaluar las posibles soluciones a la problemática de los deslizamientos y proceder a un monitoreo constante de los posibles movimientos que en ella se puedan producir.

- Debe realizarse un estudio detallado del área sombreada en color amarillo para evaluar su potencial susceptibilidad a deslizamientos y proceder a un monitoreo de los posibles movimientos que en ella se puedan producir.
