Informe correspondiente a la evaluación técnica realizada a los Deslizamientos ocurridos en el poblado Carlos Díaz, Tamboril y a los poblados de Palo Quemado, La Cumbre de Juan Veras y al Parador Don Pedro ubicados en la Carretera Turística de Santiago – Puerto Plata.

Santo Domingo
24 de febrero 2009

Informe correspondiente de la Comisión Técnica del Servicio Geológico Nacional, sobre la visita de evaluación de campo realizada el día 17 de febrero del 2009 en la zona donde ocurrió el deslizamiento en el poblado de Carlos Díaz y a la Carretera Turística de Puerto Plata.

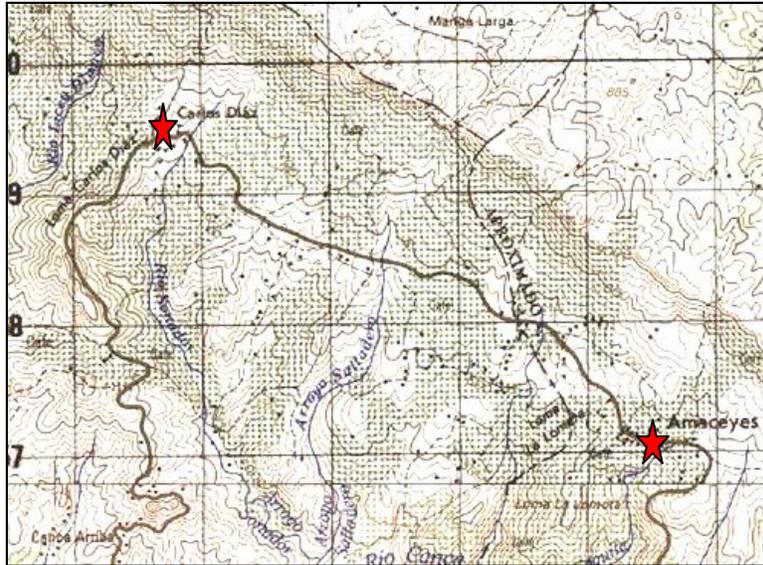
Figura no 1

El poblado de Carlos Díaz sección del municipio de Tamboril, se ubica a unos 6 km de este, en la provincia de Santiago de los Caballeros. El área afectada comprende el poblado y sus alrededores hasta las proximidades de Los Amaceyes (ver figura no 1) ocupando una superficie aproximada de 5.5 km².
